OPRACOWANIE

„Remont dachu budynku biurowego przy ul. Traugutta 21/23 w Łodzi”

90-133 Łódź, ul. Traugutta 21/23  
Działka nr 158/35, obr. S-6, Łódź

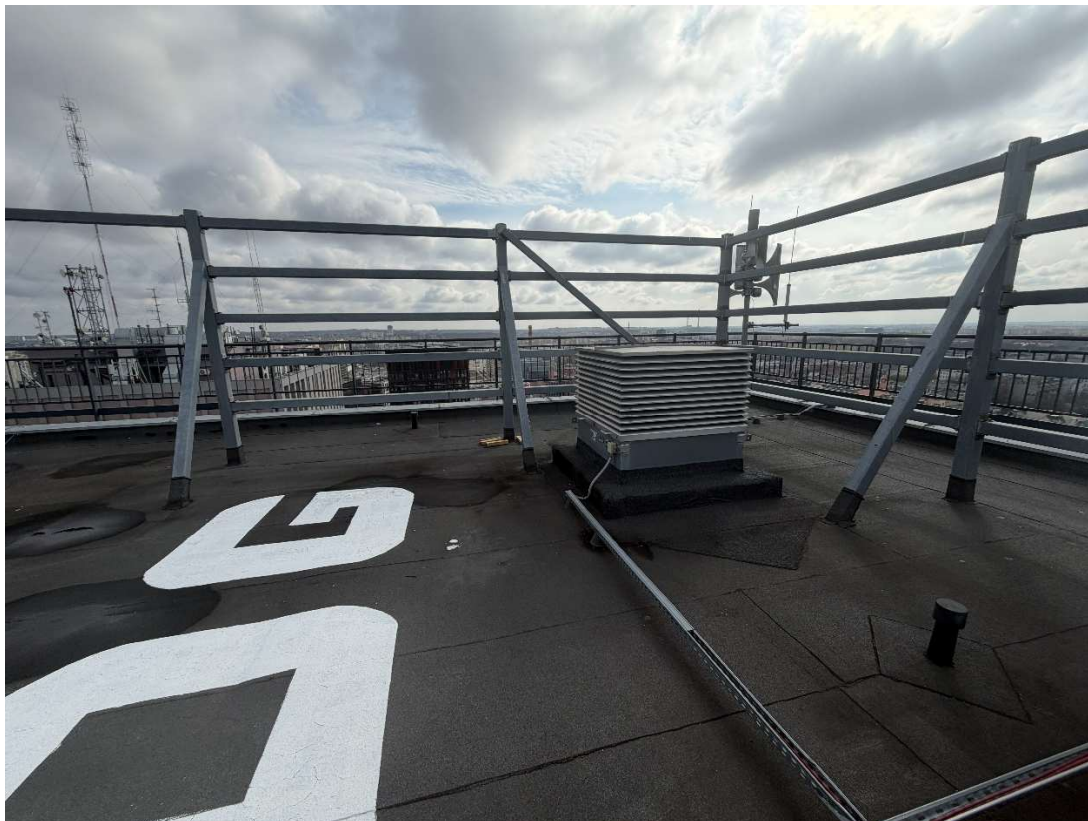
Fot. 1. Widok górnego poziomu dachu, wraz z urządzeniami.

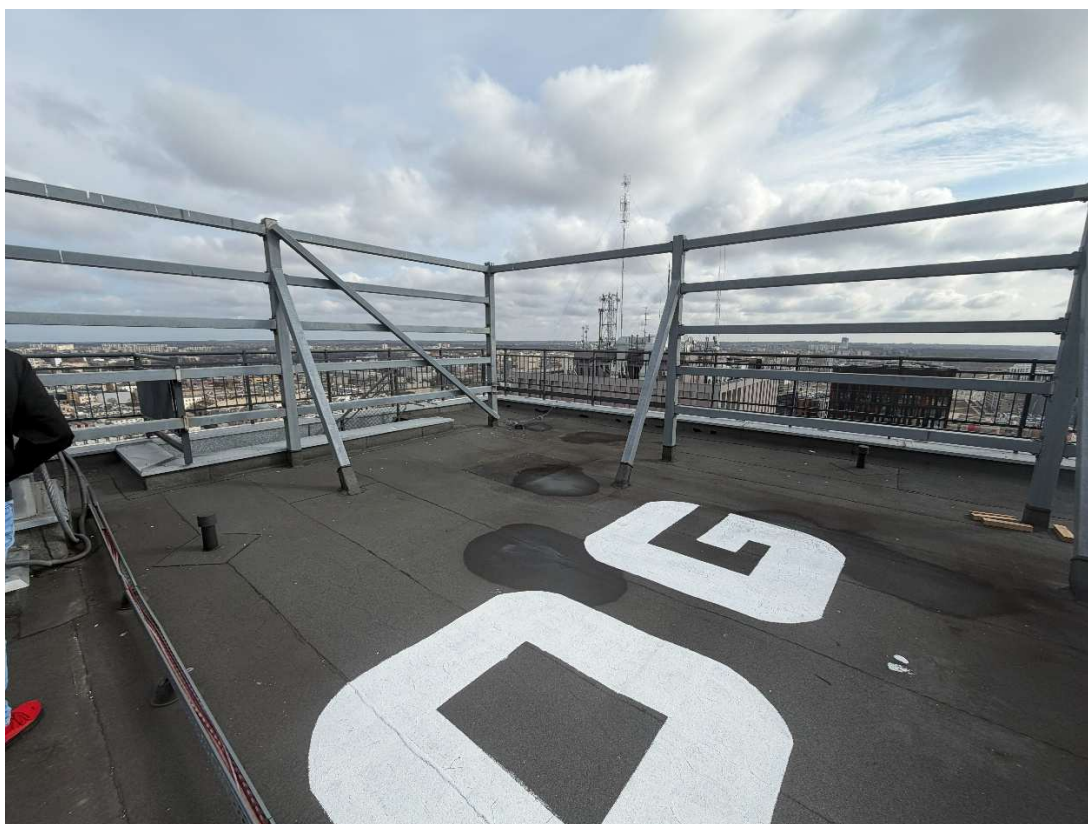
Fot. 2. Widok górnego poziomu dachu, wraz z urządzeniami.

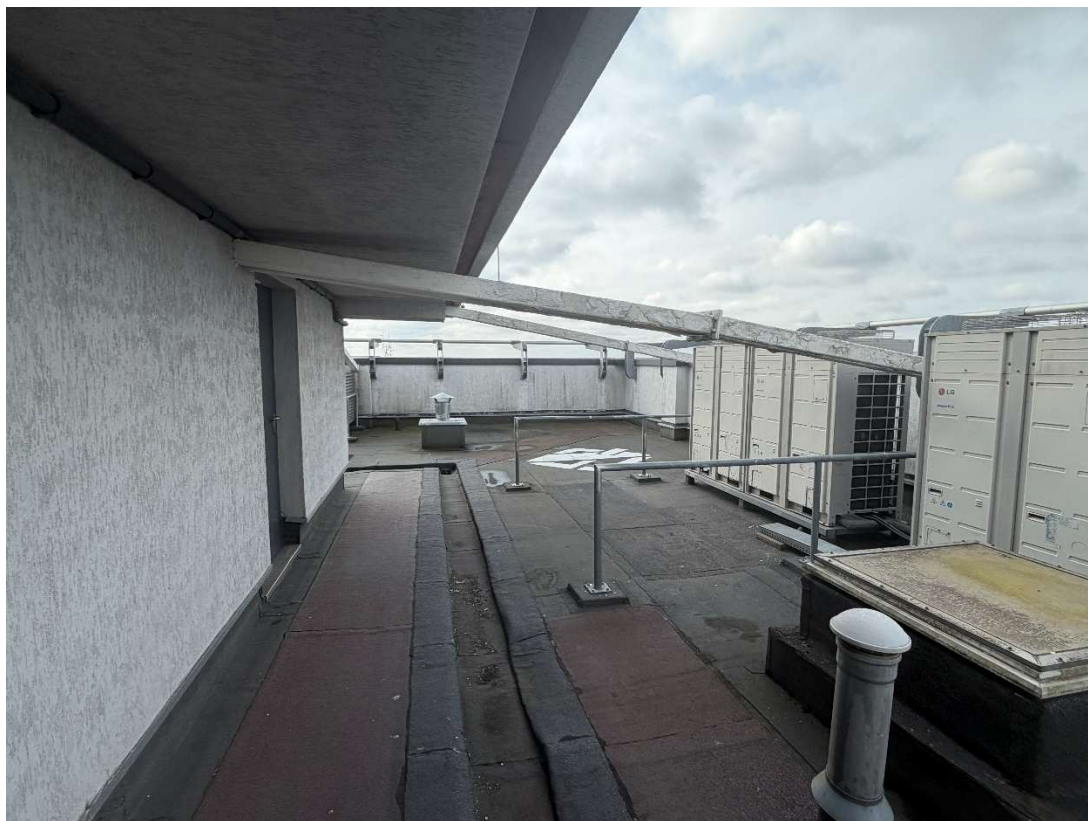
Przeprowadzone przeglądy dachu obiektu, wykazały, że poszczególne elementy wymagają realizacji prac remontowych, ze względu na ich stan techniczny. Papa stanowiąca pokrycie dachowe posiada spękania na swojej powierzchni, świadczące o utracie odpowiednich parametrów izolacyjnych. Powstały na niej zastoiska wody, widoczne są fragmenty, gdzie uległy uszkodzeniu i zapadnięciu warstwy dachowe poniżej pokrycia. Stwierdzono nieprawidłowości w wykonaniu części obróbek, gdzie papa została zagięta do kąta prostego bez zastosowania odpowiednich profili wyobleniowych.

Fot. 3. Widok dolnego poziomu dachu wraz z urządzeniami. Widoczne uszkodzenia pokrycia przy korycie odwadniającym oraz elementy stalowe do oczyszczenia.

1. Projektuje się remont istniejącego pokrycia dachowego, poprzez wykonanie jednorodnego bezszwowego uszczelnienia dachu z wykorzystaniem produktów systemowych sprawdzonego producenta, zatwierdzonego przez Inwestora. Projektowana powłoka dachowa powinna być наносzona w formie płynnego tworzywa sztucznego z osnową z włókniny poliestrowej.

6. Istniejące ścigi stalowe należy oczyścić ze złuszczonej się farby, nie przylegającej do ich powierzchni z uwagi na ocynkowanie elementów. W przypadku stwierdzenia uszkodzeń powierzchni elementów pod usuwaną farbą, należy je pomalować preparatami zabezpieczającymi przed korozją. Elementy ślusarskie w obrębie dachu nie wykazują śladów nadmiernego zużycia. Konieczne jest przeprowadzenie ich przeglądu na etapie realizacji prac i ewentualne zabezpieczenie poprzez malowanie na kolor RAL 7016, w przypadku stwierdzenia uszkodzeń istniejących powłok malarskich, powstałych do czasu lub w trakcie prowadzenia prac remontowych na dachu.

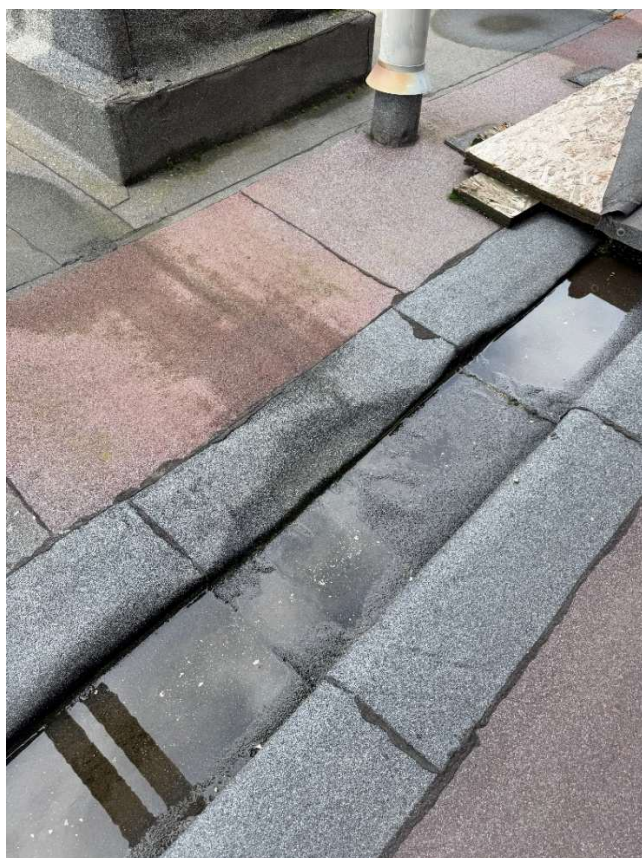
Fot. 4. Widok dolnego poziomu dachu. Widoczne uszkodzenia pokrycia i zastoiska wody w korycie odwadniającym. Niewłaściwie obróbki elementów ponad dachem, ze zbyt małym promieniem gięcia papy.

2. W trakcie pracy powierzchniowej pokrycia dachowego należy zwrócić szczególną uwagę na prawidłowe ułożenie wstęgi wzdłuż linii dachowych, wynikających z wyprowadzenia połaci dach rur instalacyjnych i podkonstrukcji stalowych, na których zostały ustawione urządzenia instalacji wentylacji i klimatyzacji. Powyższe dotyczy także w oknach świetlików dachowych, koryt odwadniających, w miejscach wyprowadzenia pokrycia dachowego na ściany, itd. Z należytą starannością należy ułożyć również wstęgi trudno dostępne miejsca, pod urządzeniami i instalacjami. Miejsca większych ilości wody oraz fragmenty, gdzie doszło do uszkodzeń warstw izolacyjnych pod pokryciem dachowym, powinny zostać poddane naprawie, polegającej na wyrównaniu powierzchni i odpowiedniego spadku pokrycia.

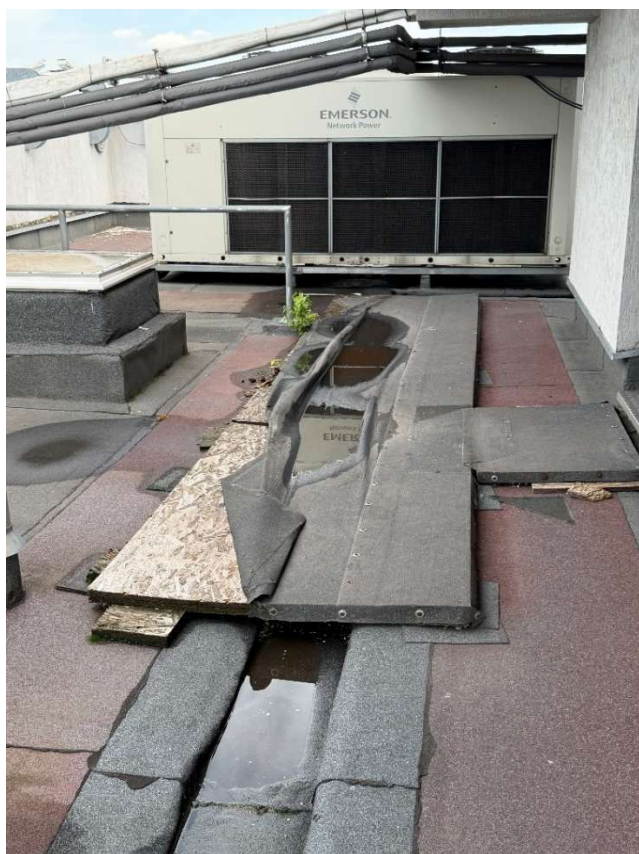
Fot. 5. Widok dolnego poziomu dachu wraz z urządzeniami i innymi elementami.

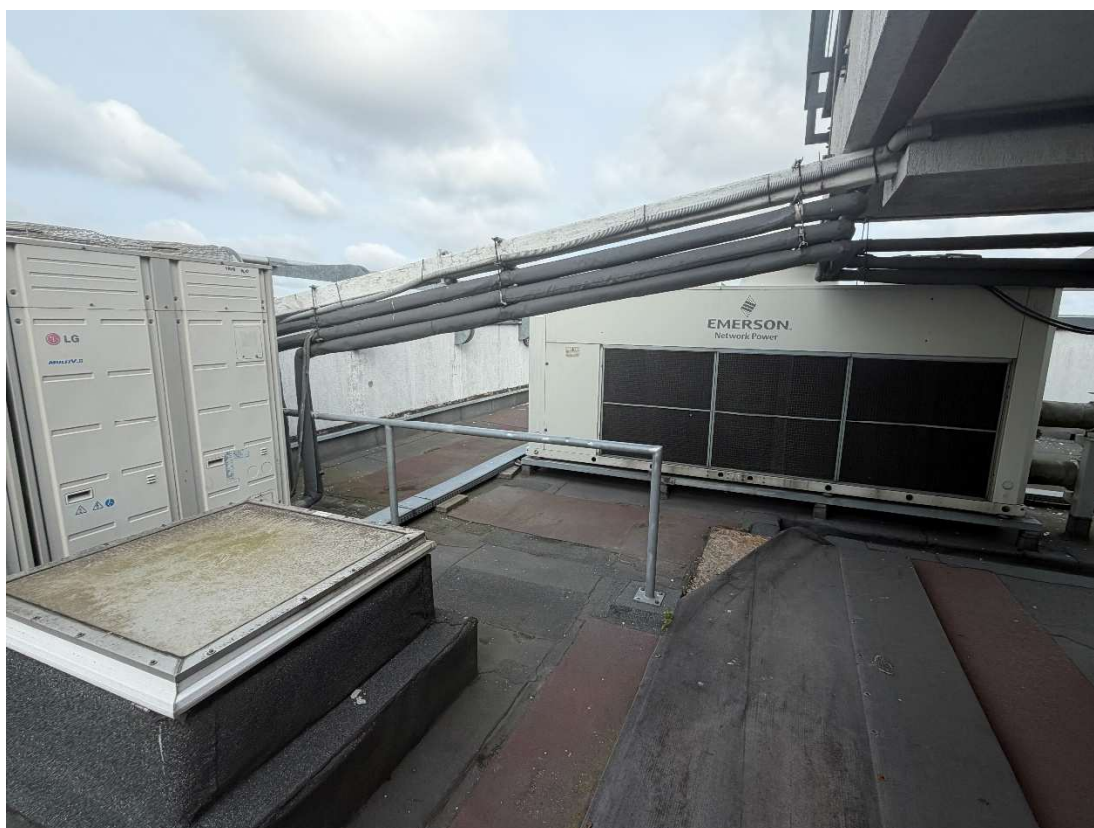
Fot. 6. Widok dolnego poziomu dachu.

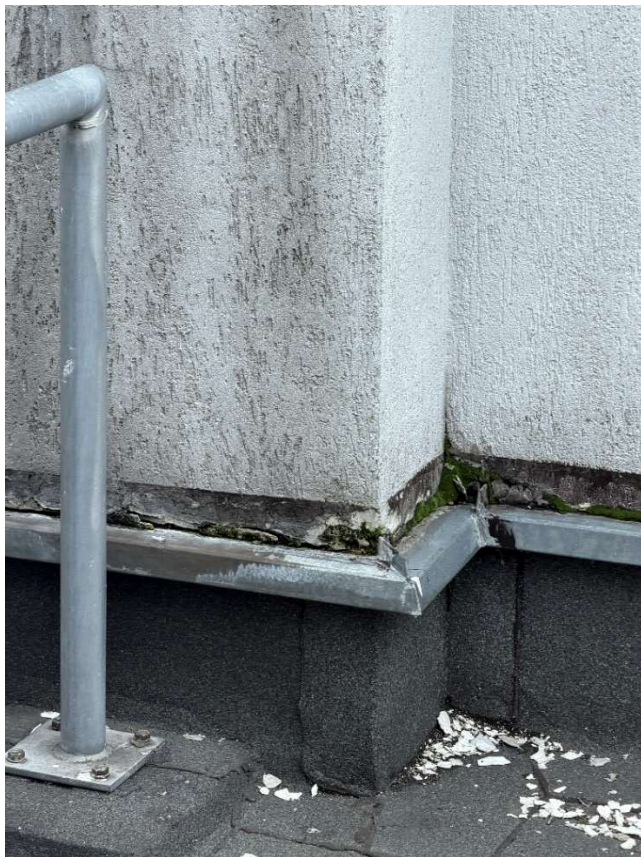
Nad obróbkami blacharskimi ponad papą, wyprowadzoną na ściany attykowe, zauważalne są uszkodzenia tynków ścian oraz nieszczelności. Obróbki blacharskie zamocowane zostały za pomocą wkrętów nie zapewniających odpowiedniej szczelności punktów mocowania, co naraża ściany na zawilgocenia przez przenikającą wodę opadową.

Fot. 7. Uszkodzenia obróbek blacharskich i ściany ponad nimi.

3. Ściany attykowe, połacie obróbkami blacharskimi, należy poddać naprawie, polegającej na uzupełnieniu tyków obróbki na ścianie oraz uzupełnieniu degradowanej wyprawy tynkarzkiej. Naprawie powinny zostać poddane także obróbki blacharskie na ścianach, w związku z przemieszczeniami i uszkodzeniami przy wkręcaniu mocujących.

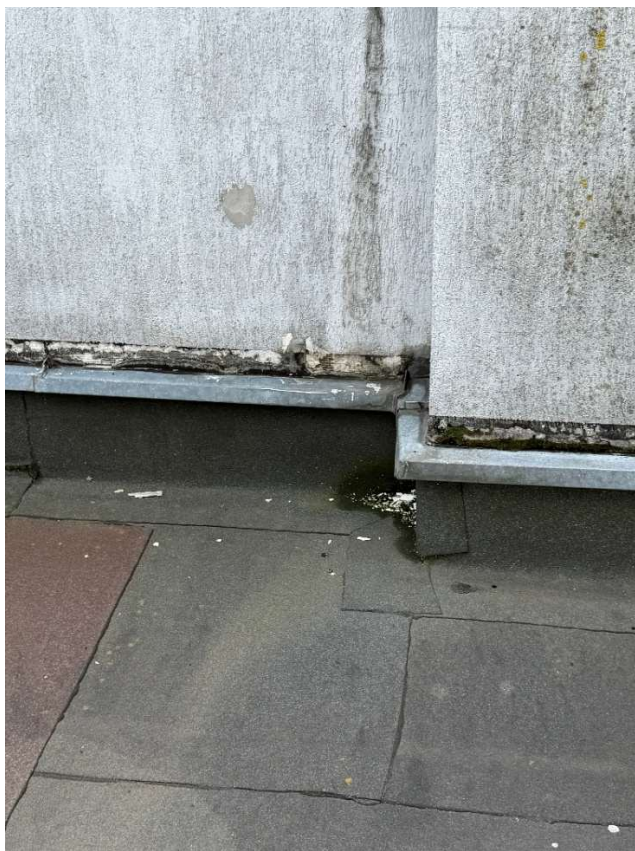
Fot. 8. Uszkodzenia obróbek blacharskich i ściany ponad nimi, zbyt mały promień gięcia papy wychodzącej na ścianę.

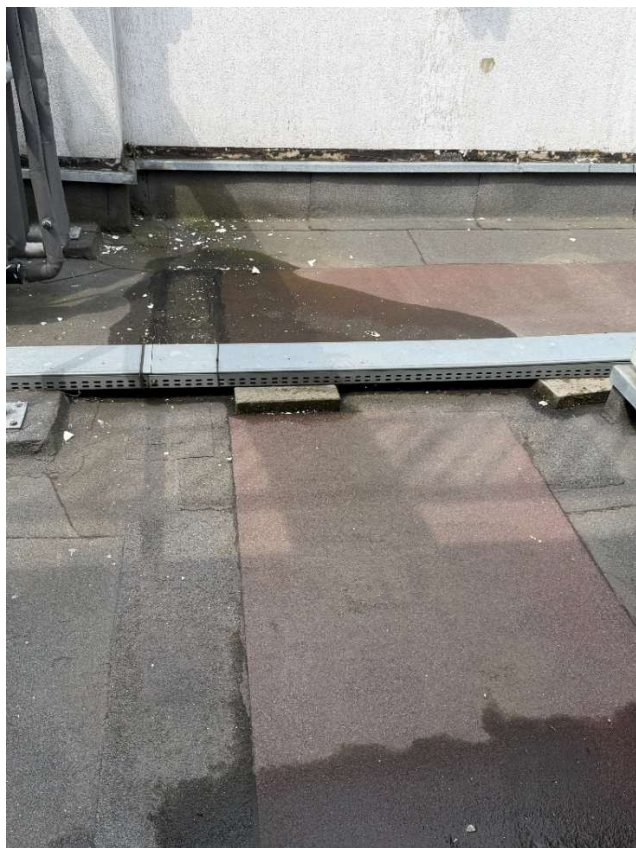
W obrębie dachu zlokalizowano wiele urządzeń instalacyjnych, wspartych na konstrukcjach przebijających warstwy dachowe. Każde takie przebicie stanowi potencjalny punkt nieszczelności, z uwagi na pogorszenie się właściwości pokrycia pod wpływem działania czynników zewnętrznych. Podobna sytuacja dotyczy rur instalacyjnych i wywiewek wyprowadzonych ponad dach.

Fot. 9. Elementy instalacyjne w przestrzeni dachu.

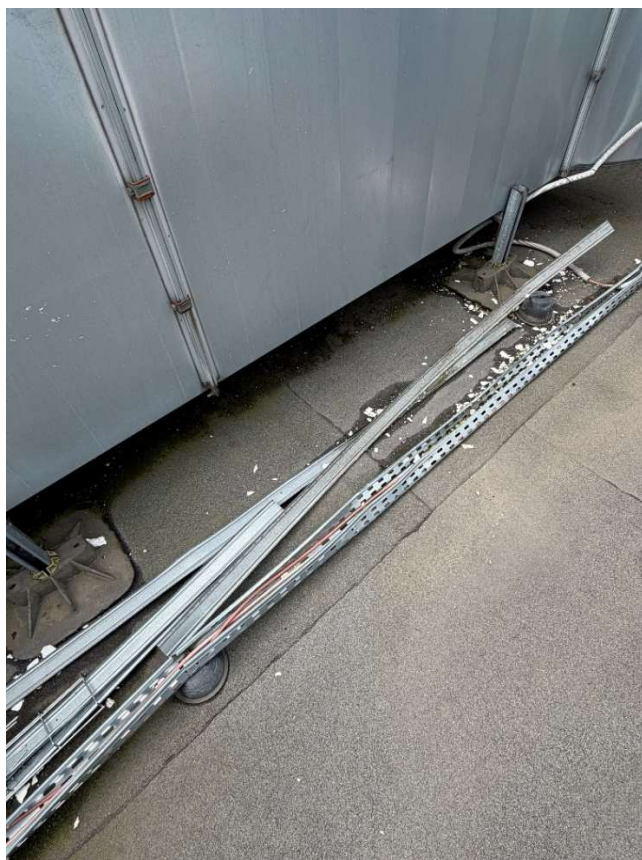
Fot. 10. Elementy instalacyjne w przestrzeni dachu.

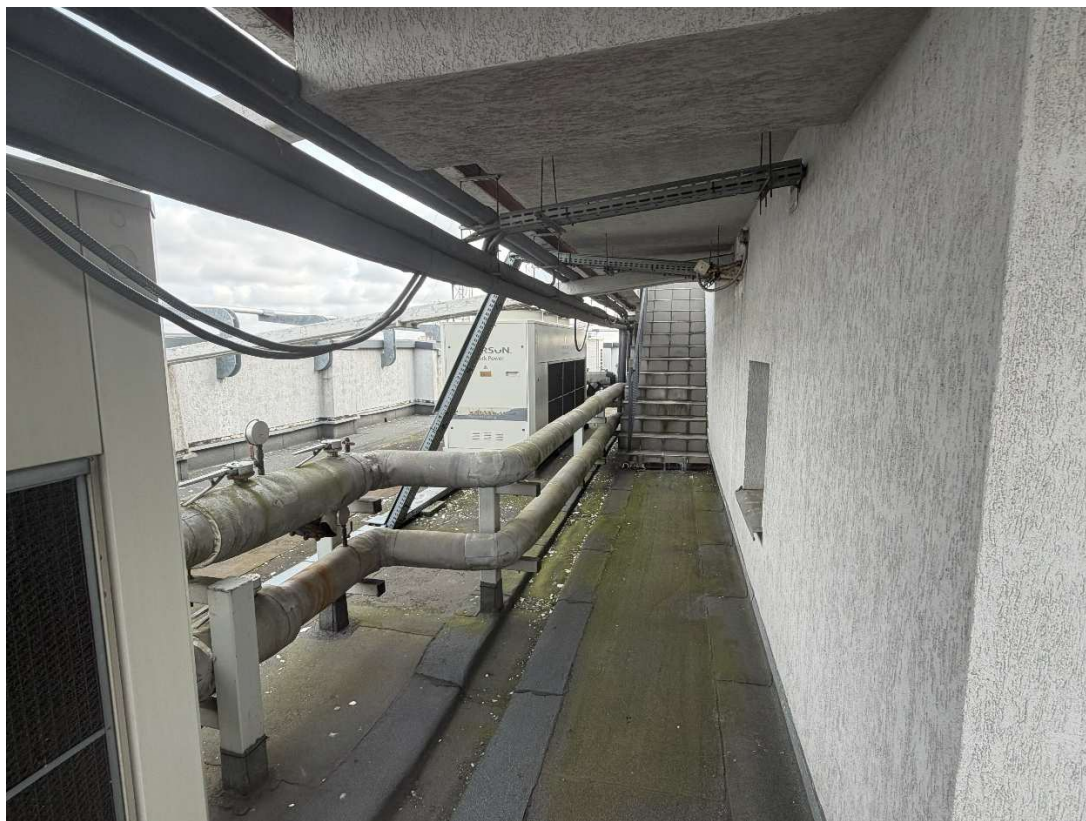
Schody pomiędzy poszczególnymi poziomami dachu znajdują się w złym stanie technicznym, doszło do odspojenia płytek ceramicznych, stanowiących ich wykończenie. Fragment dachu przy górnej części schodów nie posiada odpowiedniego usztywnienia i uległ znacznemu obniżeniu na skutek intensywnego użytkowania tego obszaru.

Fot. 11. Elementy instalacyjne w przestrzeni dachu, schody z poziomu dolnego dachu na górny.

5. Gruntownej naprawie należy poddać schody łączące poszczególne poziomy dachu. Konieczne jest skucie istniejących płytek, naprawa uszkodzeń i uzupełnienie ubytków konstrukcji schodów, a następnie wykończenie powierzchni preparatami zapewniającymi odpowiednie zabezpieczenie konstrukcji. Należy również poddać konserwacji balustradę schodową oraz wykonać wzmocnienie fragmentu dachu przylegającego do górnej części schodów, np. poprzez osadzenie pod pokryciem płyty OSB.

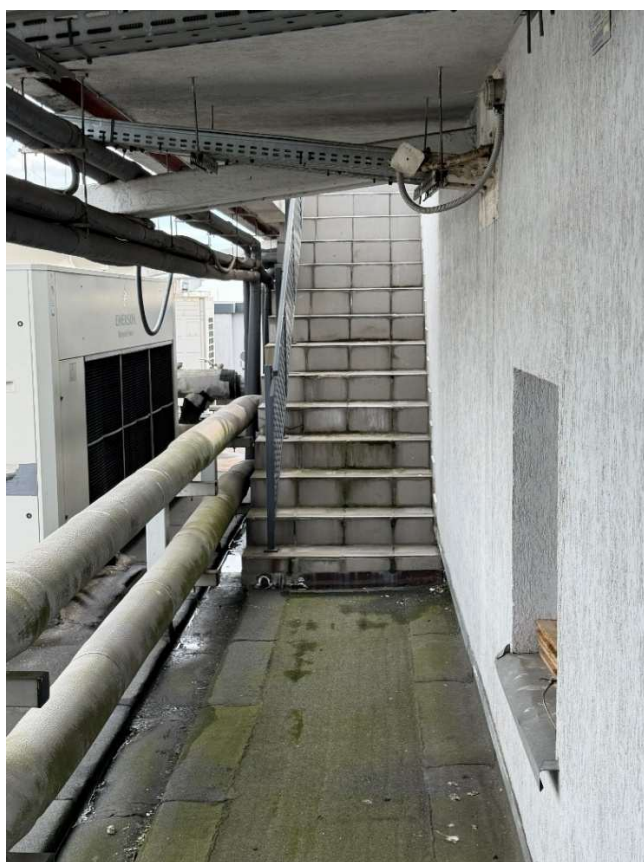
Fot. 12. Elementy instalacyjne w przestrzeni dachu, schody z poziomu dolnego dachu na górny.

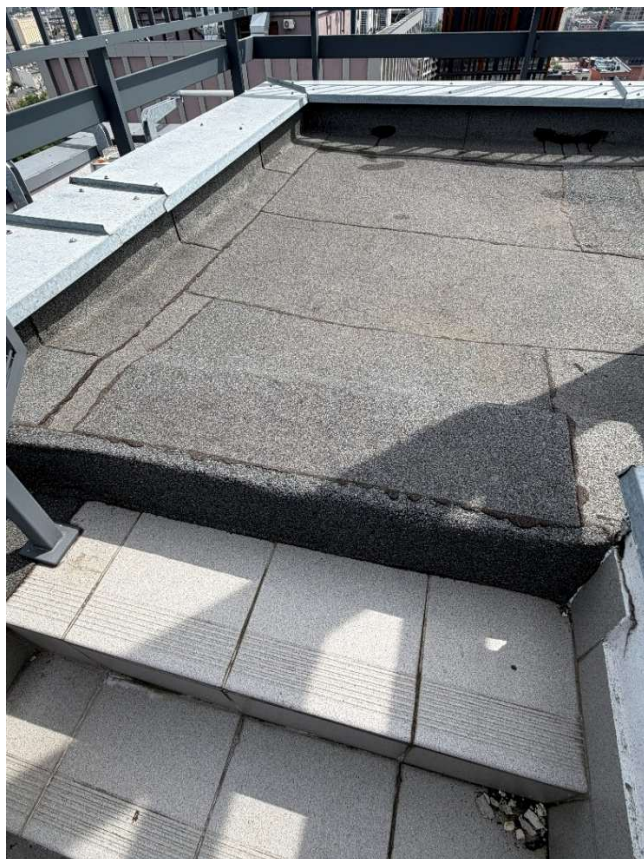
Fot. 13. Wejście na górny poziom dachu, brak usztywnienia obszaru dachu w miejscu wejścia.

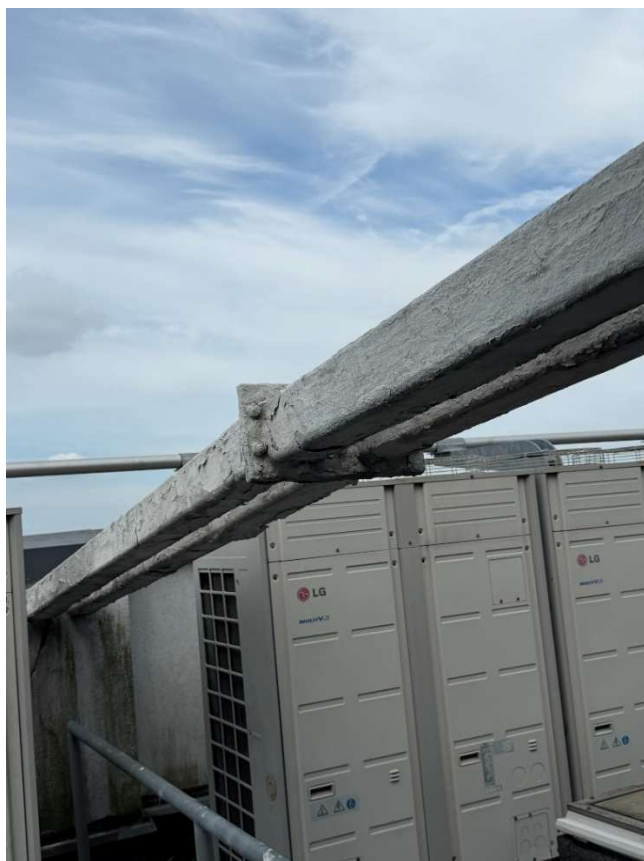
Elementy stalowe ściągów dachowych wymagają oczyszczenia z łuszczącej się farby.

Fot. 14. Urządzenia HVAC na dachu oraz elementy stalowe, wymagające oczyszczenia.

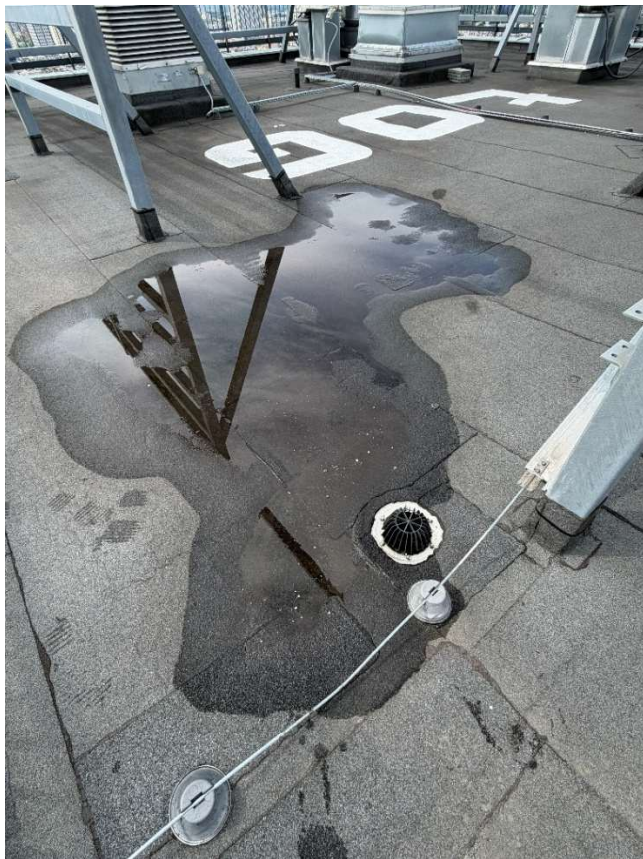
Fot. 15. Górny poziom dachu, widoczne urządzenia oraz zastoiska wody opadowej w rejonie odpływu.

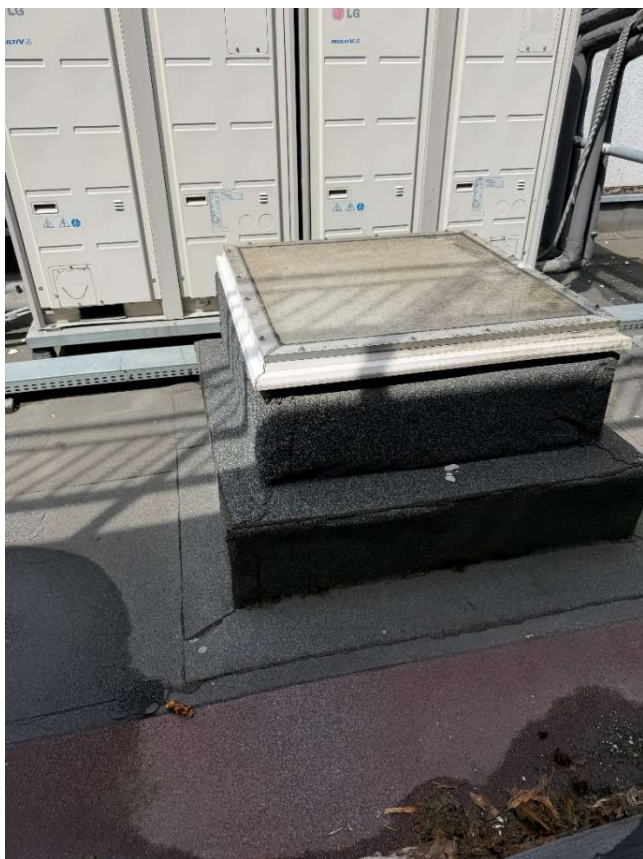
Świetliki dachowe obrobione są papą asfaltową zaginaną bez zastosowania odpowiednich profili wyobleniowych, co naraża papę na pękanie w miejscach zgięć. Stan kopuł świetlików uległ znacznemu pogorszeniu pod wpływem działania czynników atmosferycznych.

Fot. 16. Świetlik dachowy wymagający poprawy wykonanych obróbek.

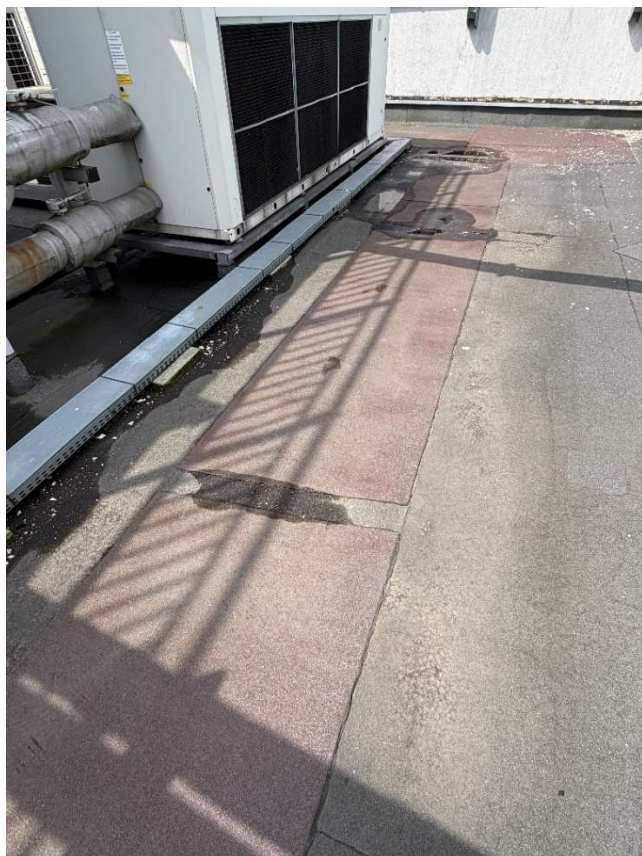
Znajdujące się na dachu instalacje kablowe pozostają w części nieosłonięte lub znajdują się w uszkodzonych korytach kablowych, wymagających wymiany na nowe.

Fot. 17. Dolny poziom dachu, widoczne elementy instalacji HVAC oraz koryta kablowe.

7. Konieczne jest uporządkowanie przebiegu instalacji kablowych, zlokalizowanych na dachu, wraz z wymianą uszkodzonych koryt instalacyjnych. W przypadku stwierdzenia uszkodzeń stóp montażowych podkonstrukcji urządzeń wentylacyjnych, należy wymienić je na nowe systemowe stopy, odpowiedniej wielkości i posiadające zabezpieczenie powierzchni przed uszkodzeniem pokrycia dachowego. Należy również usunąć stwierdzone uszkodzenia instalacji odgromowej.
