„Remont dachu budynku biurowego przy ul. Traugutta 21/23 w Łodzi”

90-133 Łódź, ul. Traugutta 21/23  
Działka nr 158/35, obr. S-6, Łódź

Miasto Łódź – Łódzki Ośrodek Geodezji  
90-133 Łódź, ul. Traugutta 21/23

Przedmiotem opracowania jest remont dachu budynku biurowego Łódzkiego Ośrodka Geodezji, przy ul. Traugutta 21/23 w Łodzi.

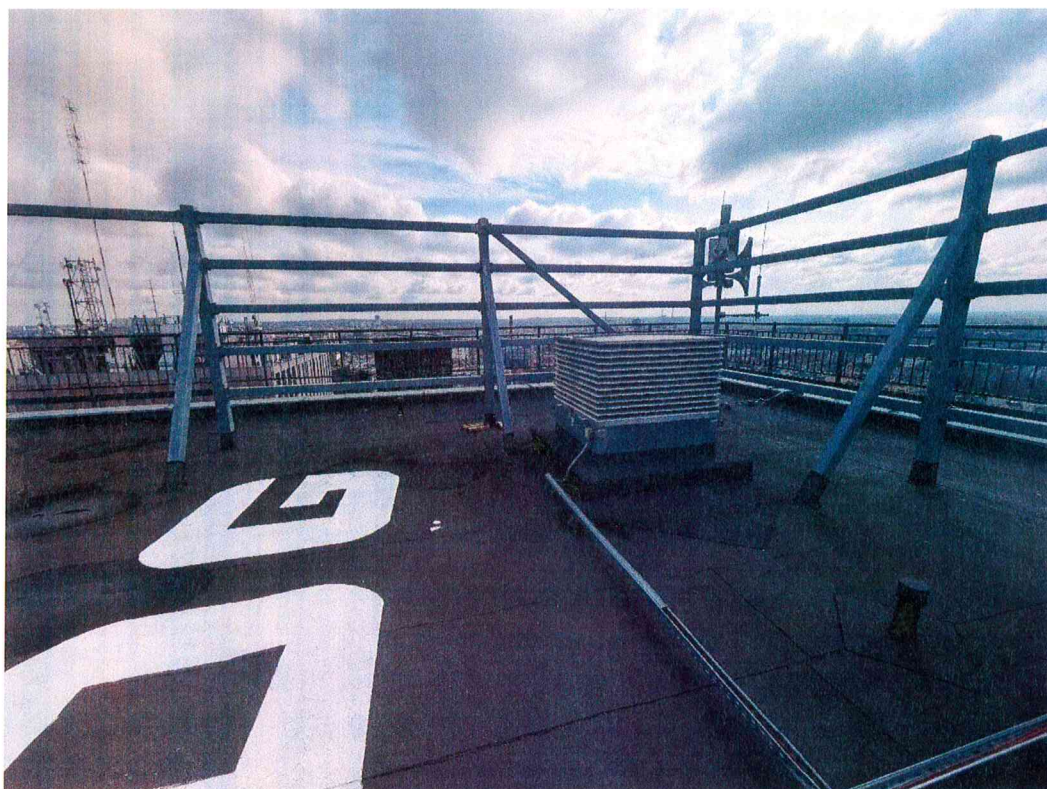
Fot. 1. Widok górnego poziomu dachu, wraz z urządzeniami.

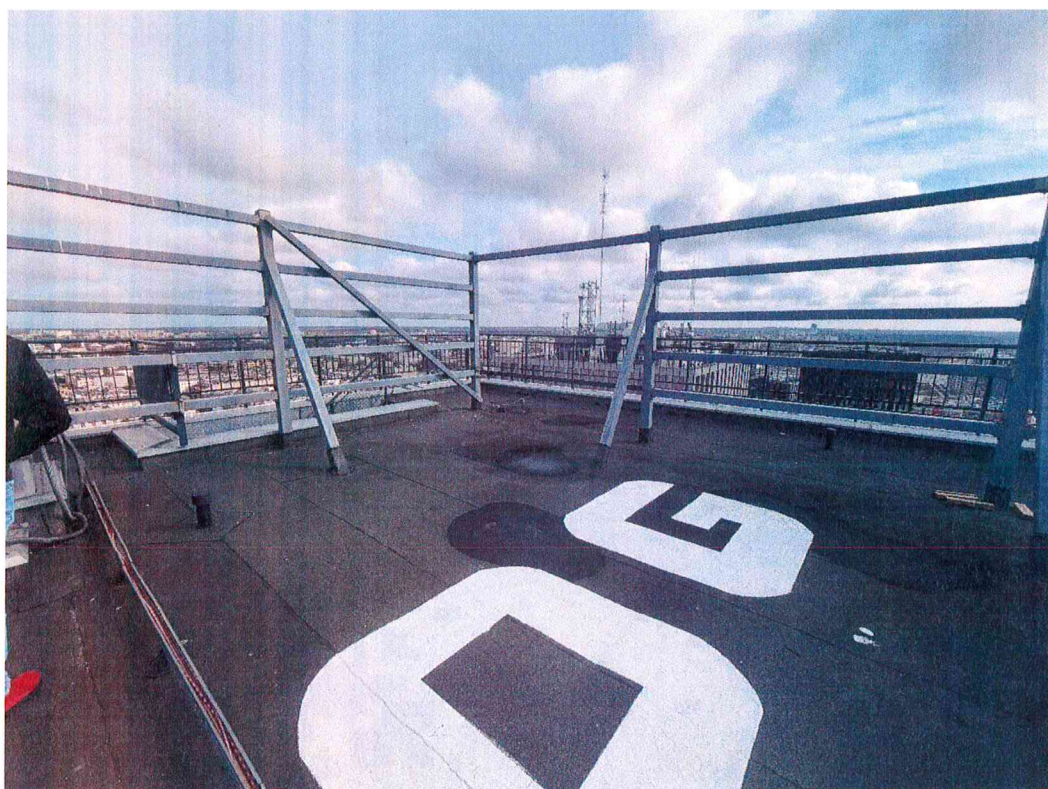
Fot. 2. Widok górnego poziomu dachu, wraz z urządzeniami.

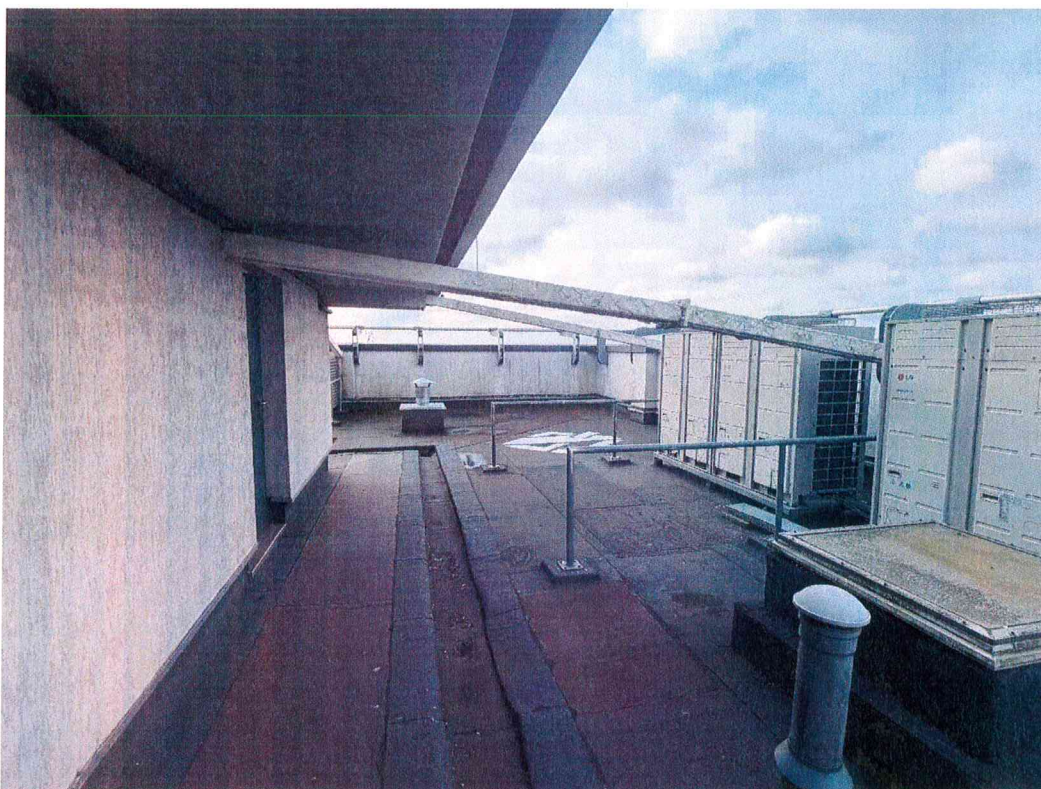
Elementy stalowe ściągów dachowych wymagają oczyszczenia z łuszczącej się farby. Znajdujące się na dachu instalacje kablowe pozostają w części nieosłonięte lub znajdują się w uszkodzonych korytach kablowych, wymagających wymiany na nowe.

Fot. 3. Widok dolnego poziomu dachu wraz z urządzeniami. Widoczne uszkodzenia pokrycia przy korycie odwadniającym oraz elementy stalowe do oczyszczenia.

6. Istniejące ściagi stalowe należy oczyścić ze złuszczonej się farby, nie przylegającej do ich powierzchni z uwagi na ocynkowanie elementów. W przypadku stwierdzenia uszkodzeń powierzchni elementów pod usuwaną farbą, należy je pomalować preparatami zabezpieczającymi przed korozją. Elementy ślusarskie w obrębie dachu nie wykazują śladów nadmiernego zużycia. Konieczne jest przeprowadzenie ich przeglądu na etapie realizacji prac i ewentualne zabezpieczenie poprzez malowanie na kolor RAL 7016, w przypadku stwierdzenia uszkodzeń istniejących powłok malarskich, powstałych do czasu lub w trakcie prowadzenia prac remontowych na dachu.

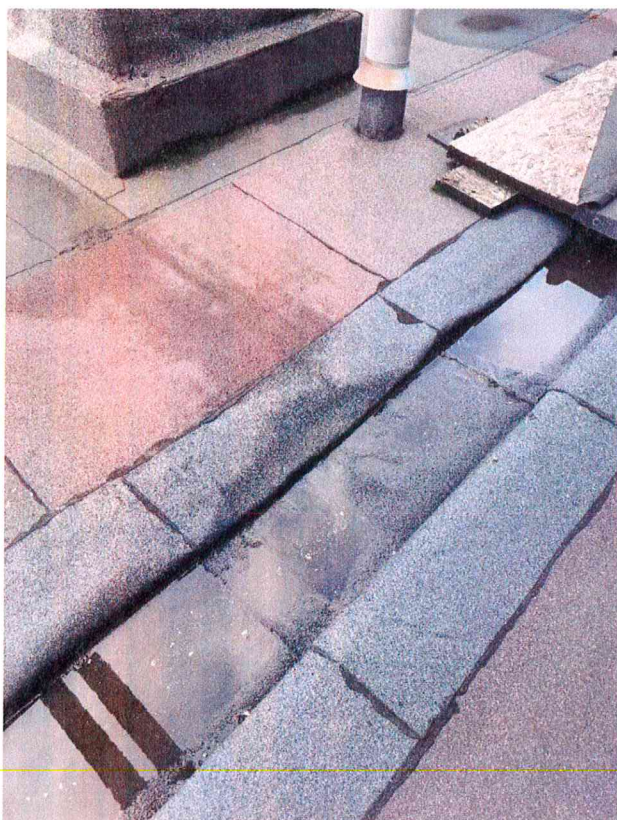
Przeprowadzone przeglądy dachu obiektu, wykazały, że poszczególne elementy wymagają realizacji prac remontowych, ze względu na ich stan techniczny. Papa stanowiąca pokrycie dachowe posiada spękania na swojej powierzchni, świadczące o utracie odpowiednich parametrów izolacyjnych. Powstały na niej zastoiska wody, widoczne są fragmenty, gdzie uległy uszkodzeniu i zapadnięciu warstwy dachowe poniżej pokrycia. Stwierdzono nieprawidłowości w wykonaniu części obróbek, gdzie papa została zagięta do kąta prostego bez zastosowania odpowiednich profili wyobleniowych.

Fot. 4. Widok dolnego poziomu dachu. Widoczne uszkodzenia pokrycia i zastoiska wody w korycie odwadniającym. Niewłaściwie obróbki elementów ponad dachem, ze zbyt małym promieniem gięcia papy.

1. Projektuje się remont istniejącego pokrycia dachowego, poprzez wykonanie jednorodnego bezszwowego uszczelnienia dachu z wykorzystaniem produktów systemowych sprawdzonego producenta, zatwierdzonego przez Inwestora. Projektowana powłoka dachowa powinna być наносzona w formie płynnego tworzywa sztucznego z osnową z włókniny poliestrowej.

2. W trakcie naprawy powierzchniowej pokrycia dachowego należy zwrócić szczególną uwagę na prawidłowe uszczelnienie wszelkich przebieg dachowych, wynikających z wyprowadzenia ponad dach rur instalacyjnych i podkonstrukcji stalowych, na których zostały ustawione urządzenia instalacji wentylacji i klimatyzacji. Powyższe konieczne jest także w zakresie świetlików dachowych, koryt odwadniających, w miejscach wyprowadzenia pokrycia dachowego na ściany, itd. Z należyłą starannością należy uszczelnić również wszelkie trudno dostępne miejsca, pod urządzeniami i instalacjami. Miejsca większych zastoisk wody oraz fragmenty, gdzie doszło do uszkodzeń warstw izolacyjnych pod pokryciem dachowym, powinny zostać poddane naprawie, polegającej na wyrównaniu powierzchni i zapewnieniu odpowiedniego spadku pokrycia.

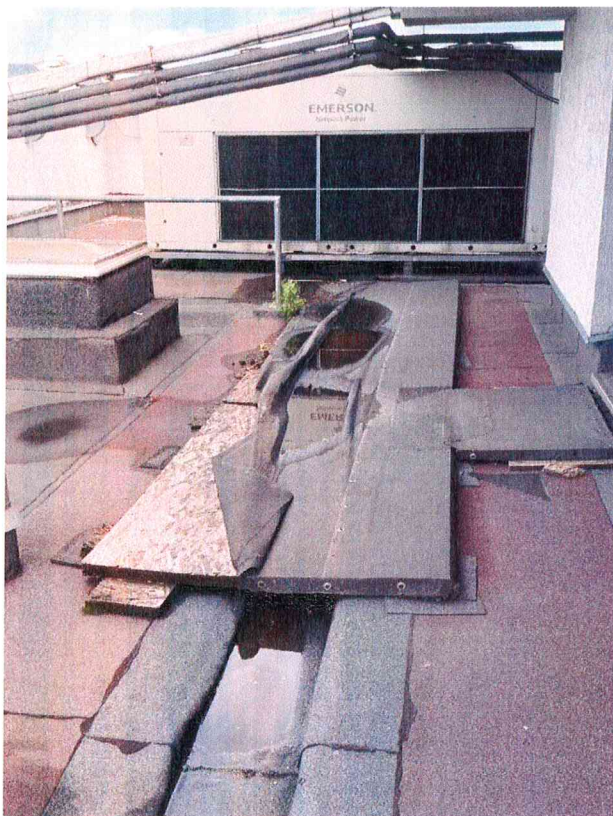
Fot. 5. Widok dolnego poziomu dachu wraz z urządzeniami i innymi elementami.

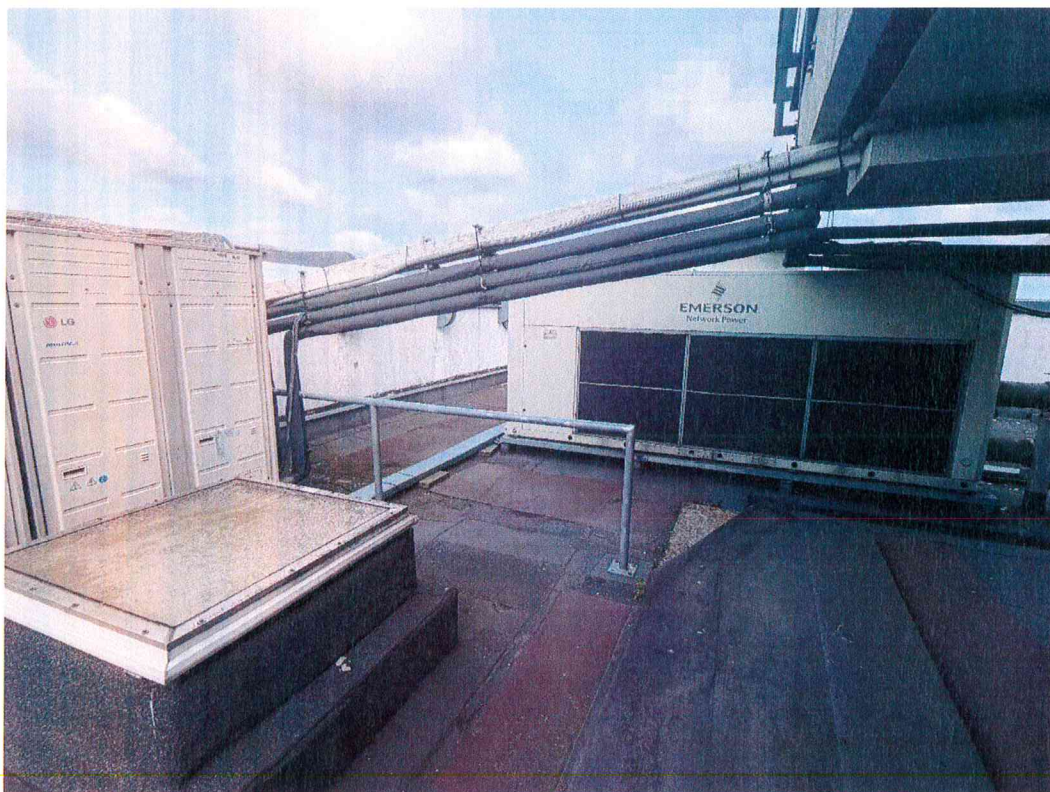
Fot. 6. Widok dolnego poziomu dachu.

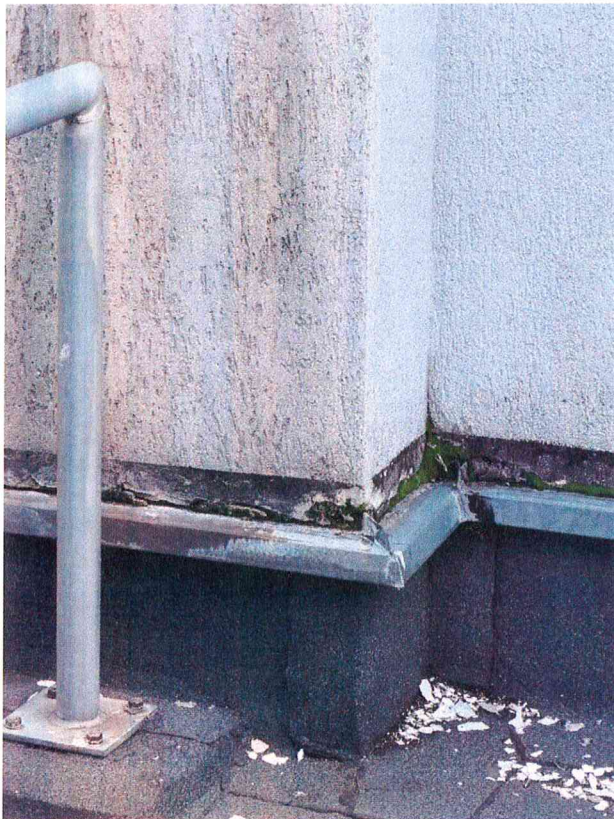
Nad obróbkami blacharskimi ponad papą, wyprowadzoną na ściany attykowe, zauważalne są uszkodzenia tynków ścian oraz nieszczelności. Obróbki blacharskie zamocowane zostały za pomocą wkrętów nie zapewniających odpowiedniej szczelności punktów mocowania, co naraża ściany na zawilgocenia przez przenikającą wodę opadową.

Fot. 7. Uszkodzenia obróbek blacharskich i ściany ponad nimi.

3. Ściany attykowe, ponad obróbkami blacharskimi, należy poddać naprawie, polegającej na uszczelnieniu styków obróbek ze ścianą oraz uzupełnieniu zdegradowanej wyprawy tynkarskiej. Naprawie powinny zostać poddane także obróbki blacharskie na ścianach, w związku z przeciekami i nieszczelnościami przy wkrętach mocujących.

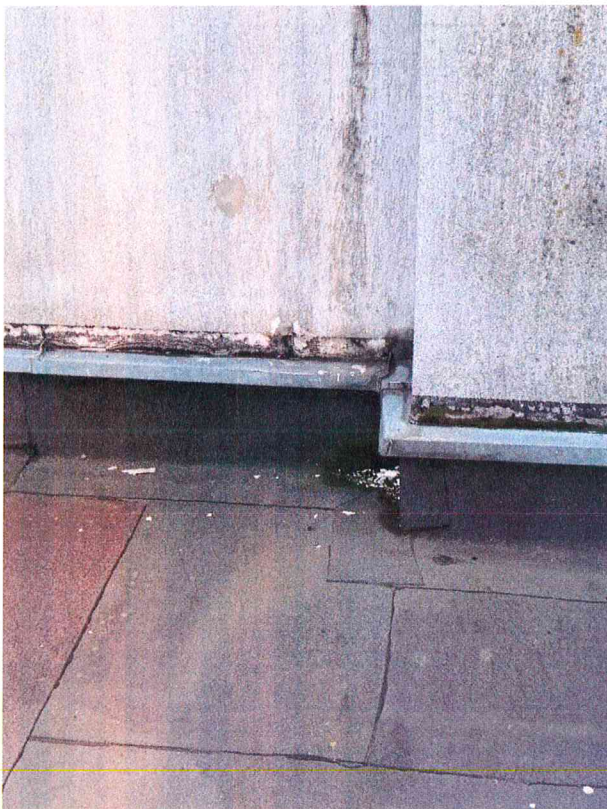
Fot. 8. Uszkodzenia obróbek blacharskich i ściany ponad nimi, zbyt mały promień gięcia papy wychodzącej na ścianę.

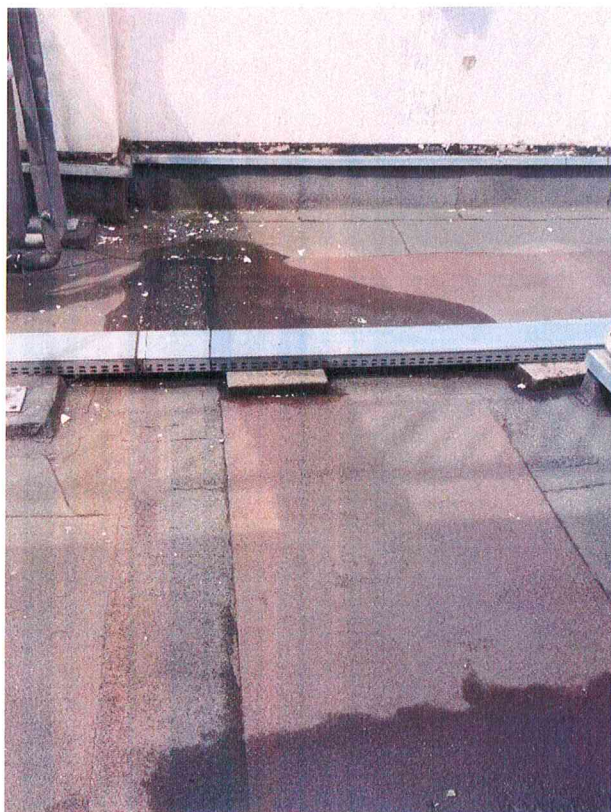
W obrębie dachu zlokalizowano wiele urządzeń instalacyjnych, wspartych na konstrukcjach przebijających warstwę dachową. Każde takie przebicie stanowi potencjalny punkt nieszczelności, z uwagi na pogorszenie się właściwości pokrycia pod wpływem działania czynników zewnętrznych. Podobna sytuacja dotyczy rur instalacyjnych i wywiewek wyprowadzonych ponad dach.

Fot. 9. Elementy instalacyjne w przestrzeni dachu.

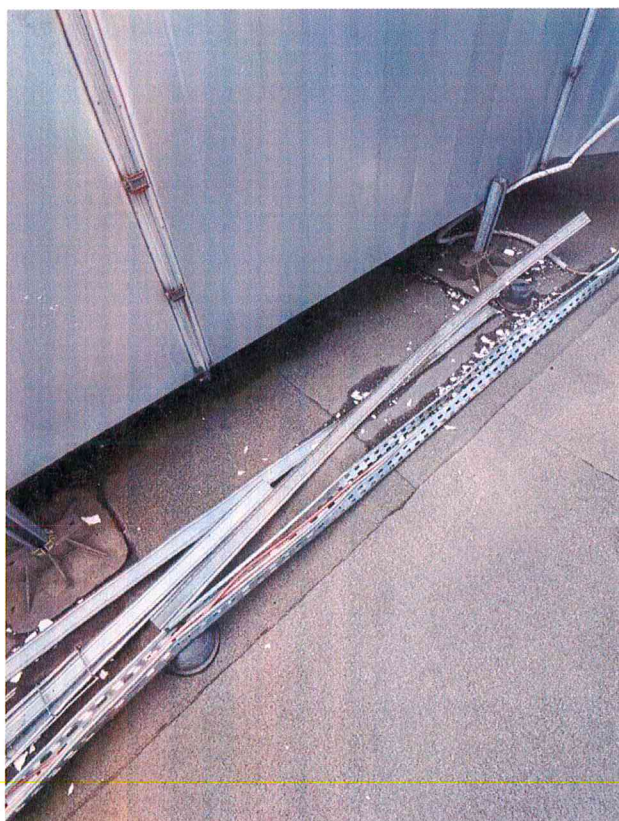
Fot. 10. Elementy instalacyjne w przestrzeni dachu.

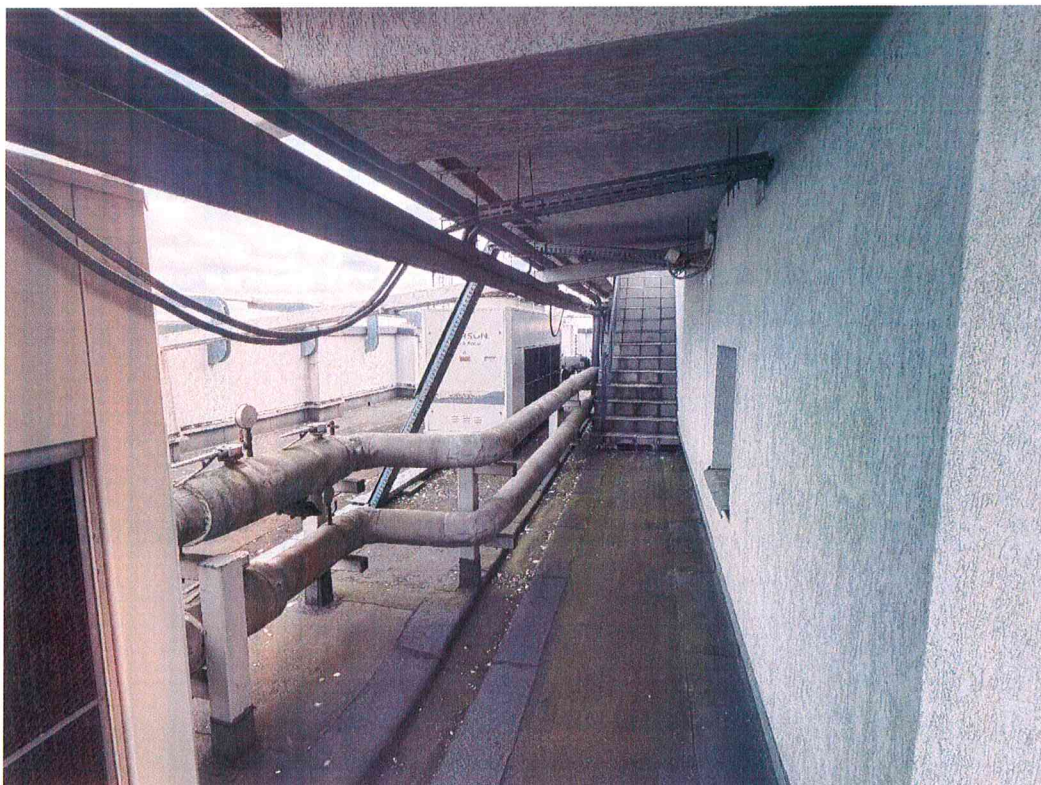
Schody pomiędzy poszczególnymi poziomami dachu znajdują się w złym stanie technicznym, doszło do odspojenia płytek ceramicznych, stanowiących ich wykończenie. Fragment dachu przy górnej części schodów nie posiada odpowiedniego usztywnienia i uległ znacznemu obniżeniu na skutek intensywnego użytkowania tego obszaru.

Fot. 11. Elementy instalacyjne w przestrzeni dachu, schody z poziomu dolnego dachu na górny.

5. Gruntownej naprawie należy poddać schody łączące poszczególne poziomy dachu. Konieczne jest skucie istniejących płytek, naprawa uszkodzeń i uzupełnienie ubytków konstrukcji schodów, a następnie wykończenie powierzchni preparatami zapewniającymi odpowiednie zabezpieczenie konstrukcji. Należy również poddać konserwacji balustradę schodową oraz wykonać wzmocnienie fragmentu dachu przylegającego do górnej części schodów, np. poprzez osadzenie pod pokryciem płyty OSB.

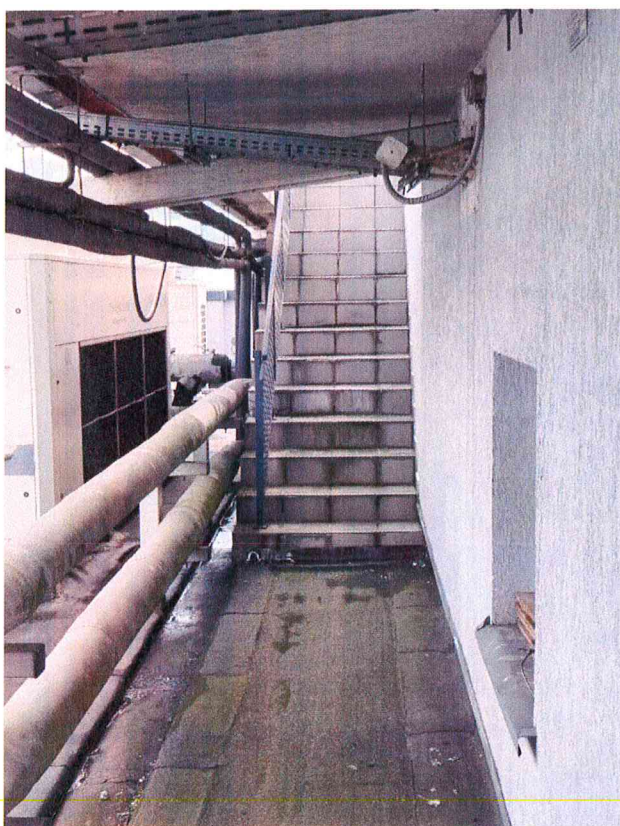
Fot. 12. Elementy instalacyjne w przestrzeni dachu, schody z poziomu dolnego dachu na górny.

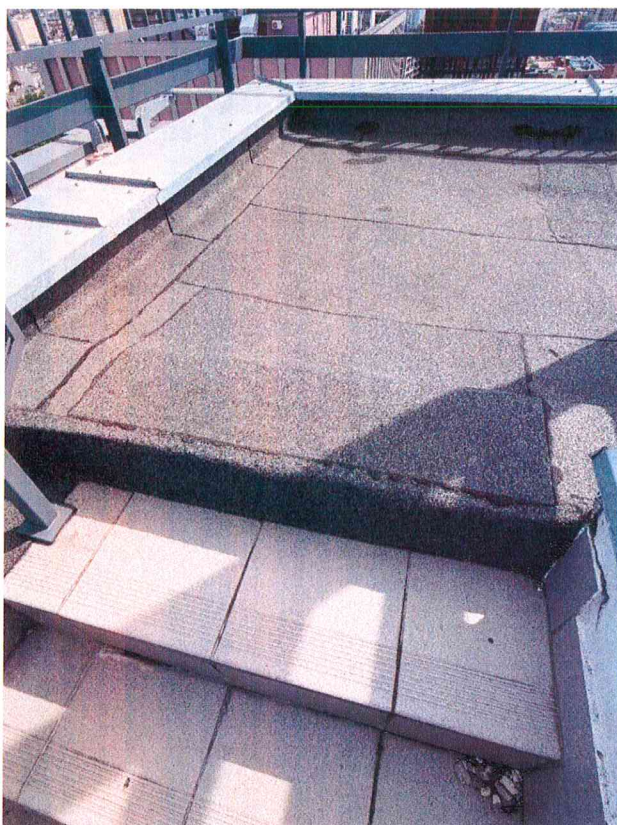
Fot. 13. Wejście na górny poziom dachu, brak usztywnienia obszaru dachu w miejscu wejścia.

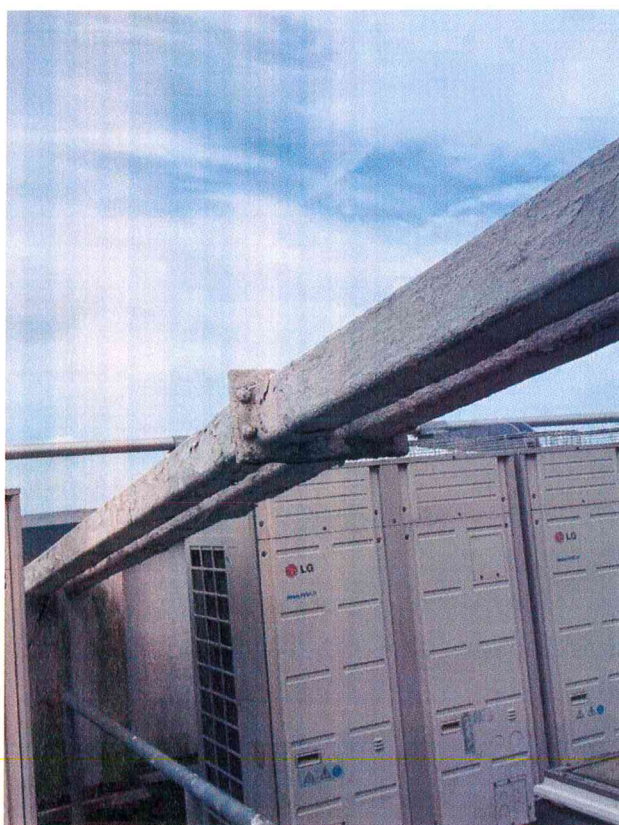
Fot. 14. Urządzenia HVAC na dachu oraz elementy stalowe, wymagające oczyszczenia.

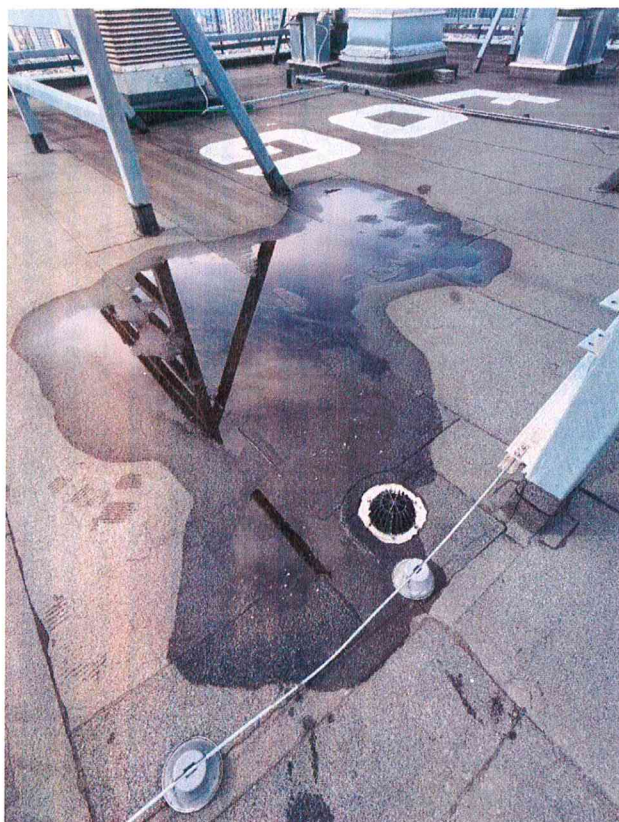
Fot. 15. Górny poziom dachu, widoczne urządzenia oraz zastoiska wody opadowej w rejonie odpływu.

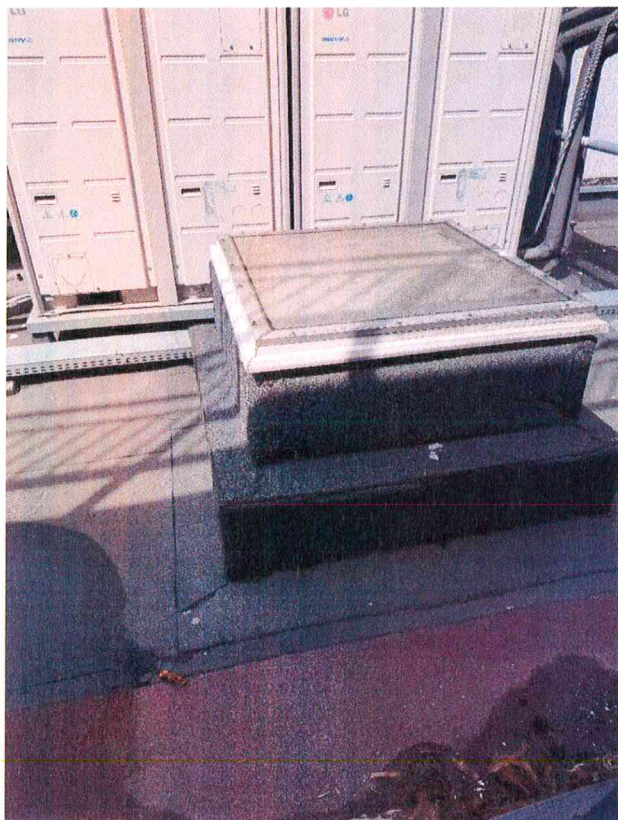
Świetliki dachowe obrobione są papą asfaltową zaginaną bez zastosowania odpowiednich profili wyobleniowych, co naraża papę na pękanie w miejscach zgięć. Stan kopuł świetlików uległ znacznemu pogorszeniu pod wpływem działania czynników atmosferycznych.

Fot. 16. Świetlik dachowy wymagający poprawy wykonanych obróbek.

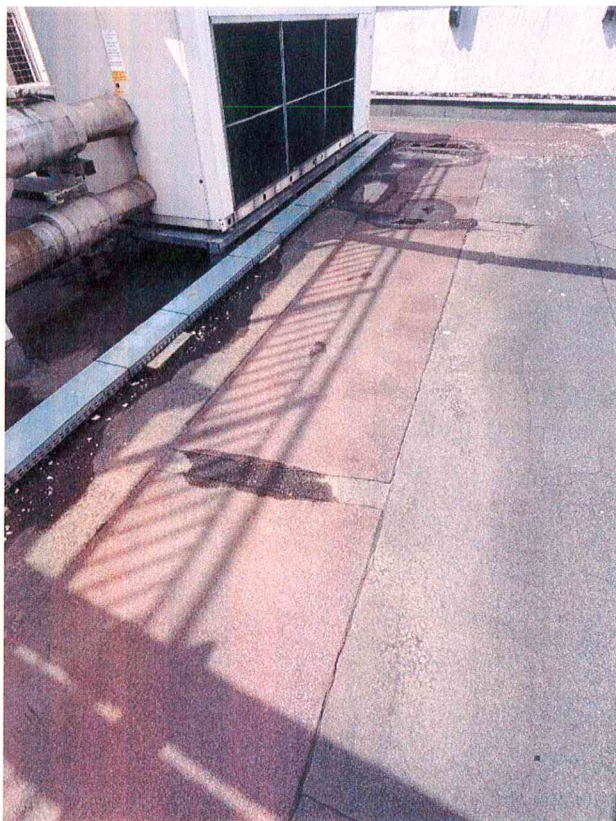
Fot. 17. Dolny poziom dachu, widoczne elementy instalacji HVAC oraz koryta kablowe.

7. Konieczne jest uporządkowanie przebiegu instalacji kablowych, zlokalizowanych na dachu, wraz z wymianą uszkodzonych koryt instalacyjnych. W przypadku stwierdzenia uszkodzeń stóp montażowych podkonstrukcji urządzeń wentylacyjnych, należy wymienić je na nowe systemowe stopy, odpowiedniej wielkości i posiadające zabezpieczenie powierzchni przed uszkodzeniem pokrycia dachowego. Należy również usunąć stwierdzone uszkodzenia instalacji odgromowej.
