OPRACOWANIE

„Remont dachu budynku biurowego przy ul. Traugutta 21/23 w Łodzi”

90-133 Łódź, ul. Traugutta 21/23  
Działka nr 158/35, obr. S-6, Łódź

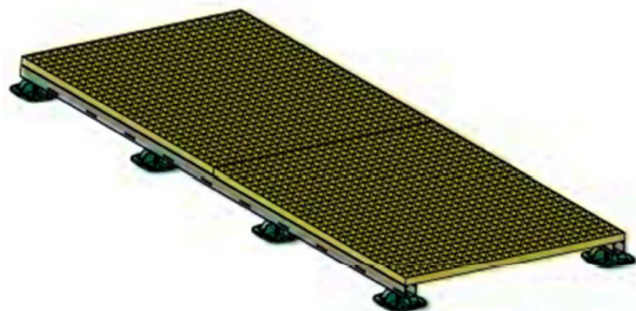
Na dachu znajdują się prowizoryczne pomosty, wykonane z płyt OSB, nie posiadające odpowiednich parametrów wytrzymałości i trwałości, w stosunku do pełnionej funkcji.

4. W miejscach przewidywanych kładkach dachowych, płyt OB, należy ustawić systemowe pomoce kratowe, np. wg rysunku.
